NEWS vom AUFZUG

*Information für Immobilienverwaltungen und Betreiber von Aufzugsanlagen

Impressum: Ausgabe 9 / Mai 2004

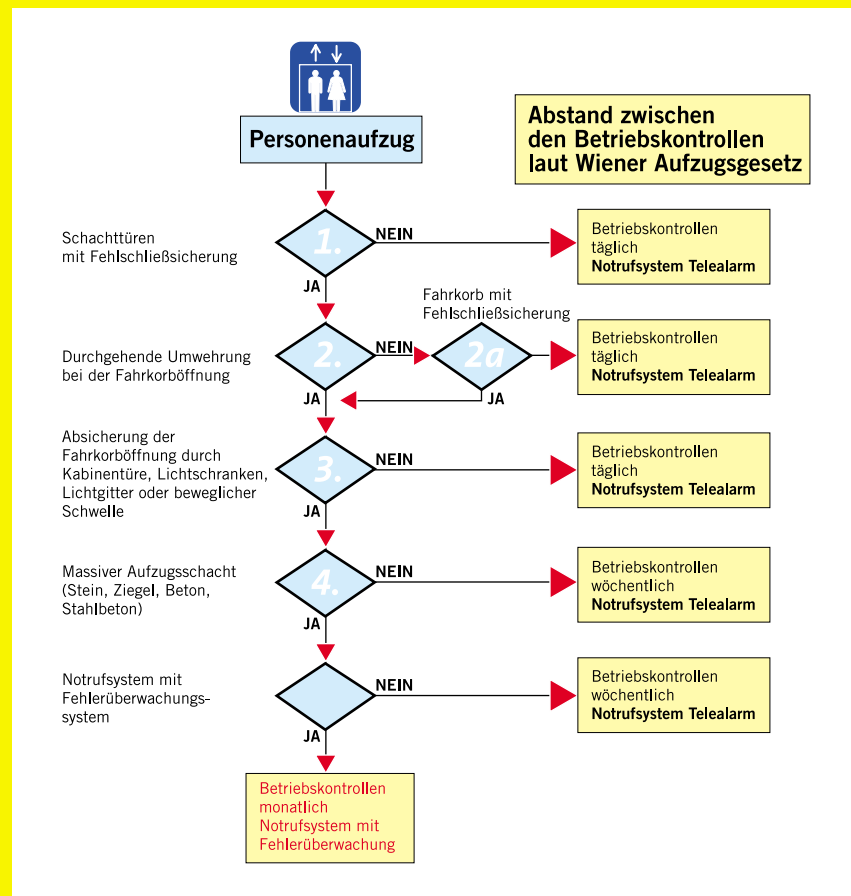
Die Abbildung soll Ihnen die Möglichkeit geben, durch ein Ja/Nein-Auswahlverfahren die richtige Entscheidung zu treffen.

Entscheidung 1:

Ob Schachttüren mit Fehlschließesicherung vorhanden sind, erkennen Sie in den meisten Fällen daran, dass im Türblatt selbst, meist mittig angeordnet, ein Loch vorhanden ist, in das die Verriegelung einfällt. Ist in der Mitte des Loches ein Zapfen, dann handelt es sich um eine Fehlschließesicherung. Bei 98 % aller Aufzüge sind die Verriegelungen mit Fehlschließesicherung ausgestattet.

Entscheidung 2:

Eine durchgehende Umwehrung im Bereich der Schachtöffnung ist ebenfalls leicht zu überprüfen. Diese ist bei den meisten Aufzügen vorhanden. Ist sie nicht durchgängig, dann hat die Kabine zumindest eine handbetätigte Fahrkorbtüre, die auch wieder mit einer Fehlschließesicherung ausgestattet sein muss (2a). Diese Ausführung kommt ganz selten vor und meist nur bei Aufzügen, die vor 1950 gebaut wurden.

Entscheidung 3:

Ob eine Absicherung der Fahrkorböffnung mit einer der genannten Sicherheitseinrichtungen vorhanden ist, ist leicht erkennbar.

Entscheidung 4:

Ob die Anlage in einem gemauerten, massiven Schacht montiert ist, kann ebenfalls sehr leicht festgestellt werden.

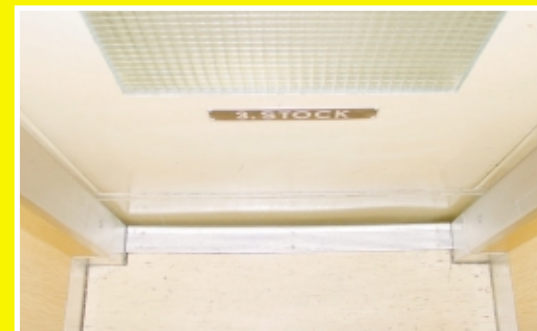
Wie die Medien bereits umfangreich berichteten, gab es am 6. April 2004 wieder einen Aufzugsunfall in Wien, bei dem eine 35-jährige Wienerin getötet wurde. Der Unfall passierte bei einem Aufzug, der Mitte der 70er in Betrieb genommen wurde und leider keine entsprechende Absicherung der Fahrkorböffnung hatte. Beim Transportieren eines Mistkübels vom ersten Stock ins Erdgeschoss kam es zu dem Unfall, wobei der Behälter an den nur maximal 3mm großen waagrechten Absätzen im Schachtbereich (Übergang zwischen Stahl- und Glaskonstruktion) hängen geblieben ist und dadurch die Frau zwischen Container und Kabinenrückwand tödlich eingequetscht wurde. In unserer letzten

Ausgabe von „NEWS vom AUFZUG“ haben wir einen Artikel dem Thema Modernisierung von Aufzugsanlagen gewidmet und aufgezeigt, welche Maßnahmen gesetzlich geregelt sind und welche nicht. Für den Zubau einer Kabinentüre, die diesen Unfall verhindert hätte, da es zu keiner Berührung des Transportgutes mit der Schachtwand auf Grund der geschlossenen Kabine gekommen wäre, gibt es leider keine gesetzlichen Vorschriften. Sachverständige, Aufzugsfirmen und verschiedene Organisationen zeigen zwar immer wieder die Gefahren auf, ein Gesetz gibt es derzeit jedoch noch nicht. Auch die Organisation „Sicher Leben“ warnte vor Aufzügen mit dieser technischen Sicherheitsausstattung. [Mehr dazu unter www.sicherleben.at](http://www.sicherleben.at)

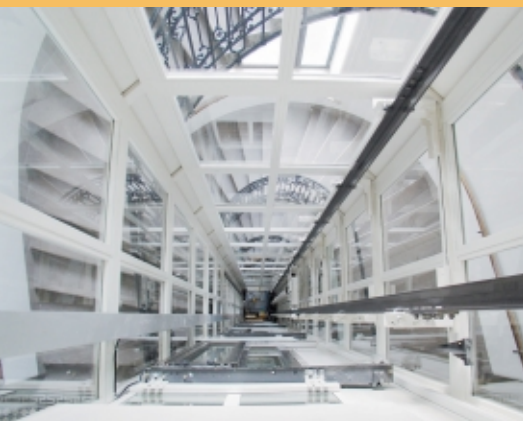
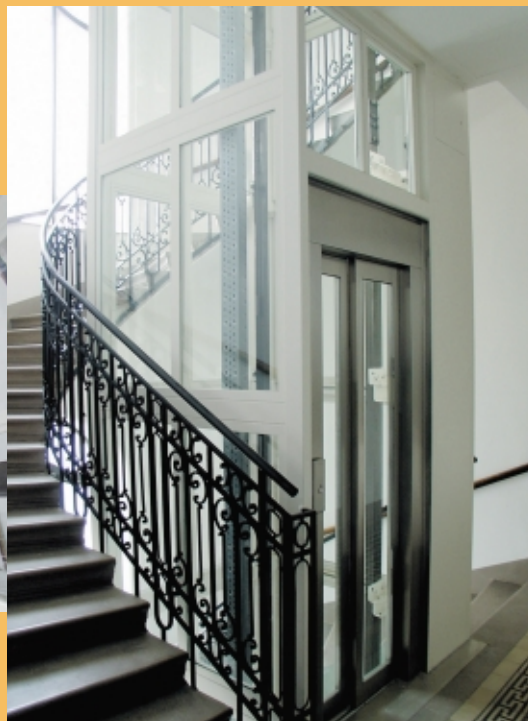
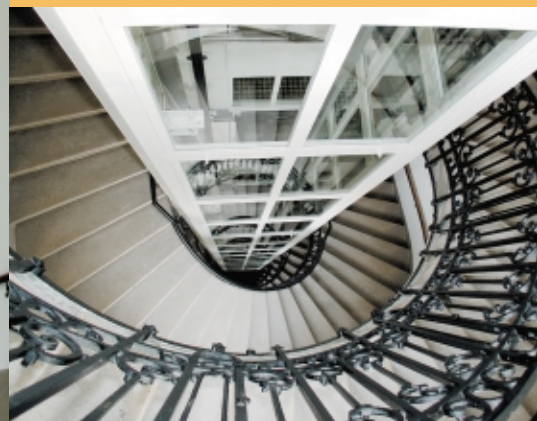
Nach Ausräumung der anfänglichen Schwierigkeiten mit dem ausführenden Unternehmen konnten die Vorgaben zur hohen Zufriedenheit des Hauseigentümers erfüllt werden. Auf Grund der detaillierten Terminablaufplanung konnte die ausführende Firma den letztlich vereinbarten Fertigstellungstermin einhalten. Die Bilder zeigen die gelungene Verbindung zwischen der neuen Technologie mit dem bestehenden Stil des Gebäudes.

auch praktisch umsetzbar waren. Das Aufzugsprojekt wurde inklusive Stahlglasschacht ausgeschrieben. Dabei wurde auch die vorhandene Stilumwehung so adaptiert und angepasst, dass eine funktionelle Verwendung als Absturzsicherung und Handlauf erreicht wurde. Gleichzeitig konnte eine harmonische Eingliederung in die Innenarchitektur der Liegenschaft erzielt werden. Im Zuge der Aufzugserneuerung wurde die veraltete und teilweise zu schwache Elektro-Zuleitung zu den einzelnen Wohneinheiten erneuert. Dies gelang dadurch, dass im seitlichen Schachtbereich neben der Schachttüre ein Platz für die Steigleitung vorgesehen wurde. Unterhalb der Schachtgrube wurde der neue Zählerraum situiert. Somit kann eine Elektrozählerablesung von einem zentralen Punkt im Gebäude aus erledigt werden. Durch die Integration der E-Zuleitung in den Aufzugsschacht waren keine aufwändigen und langwierigen Stemmarbeiten im Stiegenhaus notwendig.
