AUFZUGSPROJEKT – MODERNISIERUNG 1030 WIEN

NEWS vom AUFZUG

*Information für Immobilienverwaltungen und Betreiber von Aufzugsanlagen

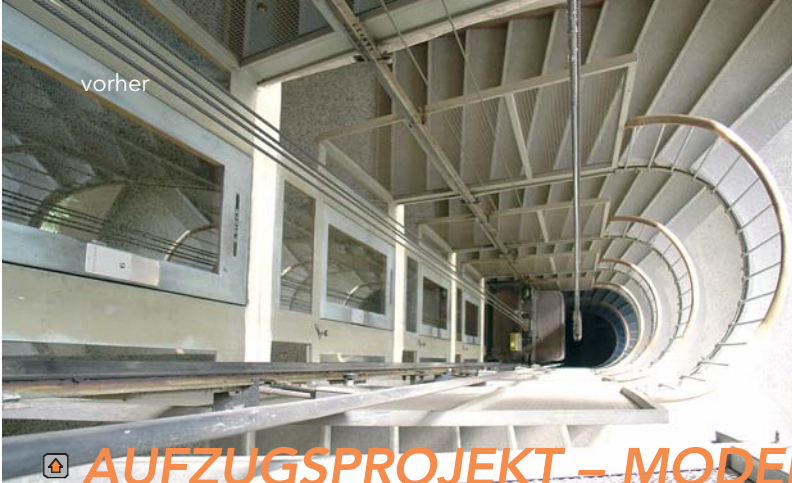
vorher

EIN IN EINEM WOHNHAUS 1954 ERRICHTETER PERSONENLIFT WURDE MODERNISIERT UND AN DEN DERZEITIGEN STAND DER TECHNIK ANGEPAßT. DIE BESONDERHEIT DER MODERNISIERUNG WAREN DIE SITUIERUNG DES LIFTS IM STIEGENHAUS UND DER – WIE AUF DEN BILDERN ERKENNBAR – HOHE RISIKOFAKTOR DURCH DIE VORHANDENE SCHACHTUMWEHRUNG.

- > Stufenbildung der Kabine beim Stehen bleiben
- > Keine Kabinenabschlusstüre
- > Veralterter und verbrauchter Antrieb sowie Aufzugssteuerung
- > Teilumwehrter Gitterschacht mit zu großer Maschenweite
- > Kein Notrufsystem

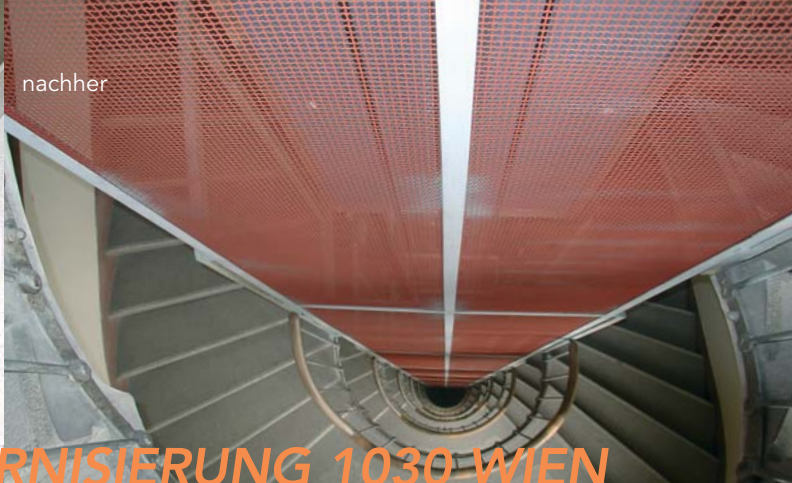
nachher

- > Anpassung der Sicherheitstechnik an den derzeitigen Stand der Technik durch Kabinentüre und Frequenzantriebsregelung
- > Modernisierung der Schachstumwehrung

Kabinenaußenseite, Fenster in der Kabine sowie die Montage einer Umwehrung hinter dem Gegengewicht und die Anpassung der verbleibenden Umwehrung an die derzeit gültigen Normen und Vorschriften wurden ebenfalls ins Leistungsverzeichnis aufgenommen. Aus diesen verschiedenen Wahlmöglichkeiten wählte die Wohnungseigentumsgemeinschaft den Umfang der Modernisierungsleistung im Hinblick auf die damit finanziell verbundenen Aufwendungen aus. Es wurde entschieden, dass sowohl die Schiebetüre eingebaut als auch die Schachtumwehrung angepasst wurde, um zukunftsorientierte Maßnahmen zu setzen.
