NEWS vom AUFZUG

AUFZUGSPROJEKT – MODERNISIERUNG 1010 WIEN

SICHERHEITSEINRICHTUNGEN GEGEN UNKONTROLLIERTE FAHRBEWEGUNGEN DER KABINE

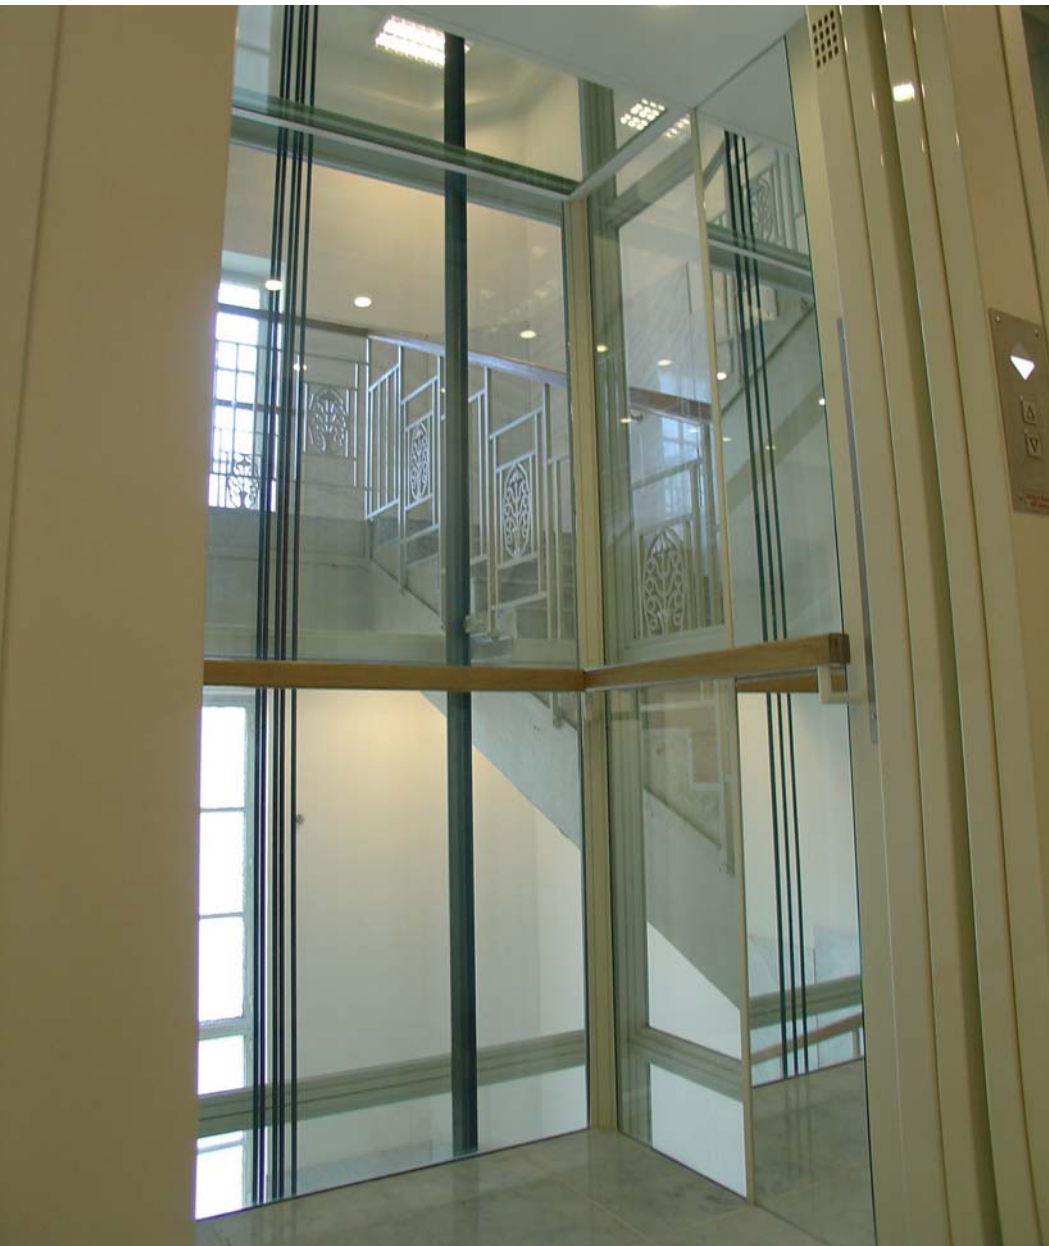
IN EINEM STILVOLLEN BÜROGEBÄUDE AN DER WIENER RINGSTRASSE WURDE EIN BESTEHENDER LIFT MODERNISIERT UND AN DEN DERZEITIGEN STAND DER TECHNIK ANGEPAST. DIE BESONDERHEIT DER MODERNISIERUNG LAG DARIN NICHT NUR DIE AUFZUGSANLAGE SELBST UMZUBAUEN SONDERN AUCH GLEICHZEITIG EINEN ZUM ELEGANTEN STIEGENHAUS PASSENDEN AUFZUGSSCHACHT ZU ERRICHTEN.

- > Automatische Schachttüren mit hohem Verletzungsrisiko
- > Keine Kabinenabschlusstüre bei einer Geschwindigkeit von 1,0 m/s
- > Veraltete Aufzugssteuerung ohne Sondersteuerung für den Vorstandsbereich
- > Teilumwehrter Gitterschacht mit zu großer Maschenweite

- > Anpassung der Sicherheitstechnik an den derzeitigen Stand der Technik
- > Erneuerung der Schachttüren und Zubau einer Kabinentüre
- > Transparente Bauweise durch Glaspanoramakabine
- > Errichtung eines Stahlglasschachtes

entscheidung miteinbezogen werden konnten. Hauptaufgabe unserer Planungsleistung war es nicht nur, die Aufzugsmodernisierung selbst umzusetzen sondern auch, die Ausführung des Portalbereiches und des Stahlglasschachtes zu planen um eine harmonische Anpassung an die vorhandene Umgebung zu erreichen. Nach der üblichen Ausschreibungs- und Vergabeprozedur fiel die Entscheidung auf die transparente Variante. Wie sie an den Bildern sehen können, war dies für das stilvolle Stiegenhaus die richtige Entscheidung.

Nach der Vergabe an den Bestbieter, der genauen Detailplanung der Kabinenausstattung mit Fenster in der Kabinendecke sowie der Erstellung eines Terminplanes durch unser Büro folgte die Ausführungsphase. Bei diesem Projekt waren wir auch zuständig für die Umsetzung des Projekts und der örtlichen Bauleitung. Dies umfasste die Ausführungsplanung sowie die Kontrolle und Überwachung des ausführenden Unternehmens im Namen des Auftraggebers. Nach einer Umbauphase von ca. 3 Monaten konnte nach mängelfreier Abnahme durch den technischen Sachverständigen die Anlage dem Auftraggeber Ende August zur Benutzung übergeben werden. Die Projektbilder visualisieren die gelungene Modernisierung der Aufzugsanlage. Unser Auftraggeber war mit der Gesamtperformance unserer Beratungs- und Überwachungsleistung sowie mit dem ausführenden Unternehmen, ausgesprochen zufrieden.
